PRÜFZERTIFIKAT

Prüfzeichen: **0-92/2013-B/18**

Gegenstand des Antrags: **Typprüfung für Schiefer nach DIN EN 12326-1:2014-11
„Schiefer und andere Natursteinprodukte für überlappen-
de Dachdeckungen und Außenwandbekleidungen – Teil 1:
Produktspezifikationen“**

Prüfmaterial: **Fredeburger Schiefer, Grube Magog**

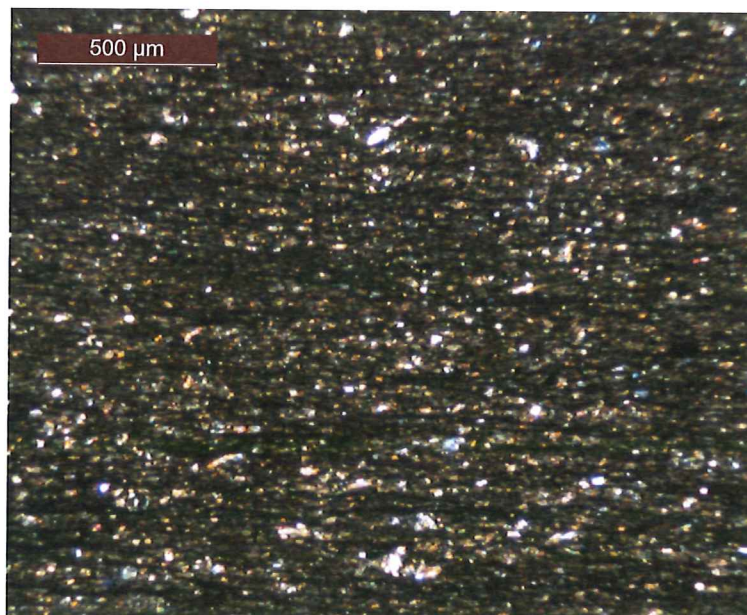
Dünnschliffaufnahme, Normal polarisiertes Licht - senkrecht zur Schieferung
